Agua embalsada no alivia la sed de los camagüeyanos

Por Danae Marrero Seijo y María Rosa del Sol Orúe (Estudiantes de Periodismo). Fotos: Otilio Rivero Delgado

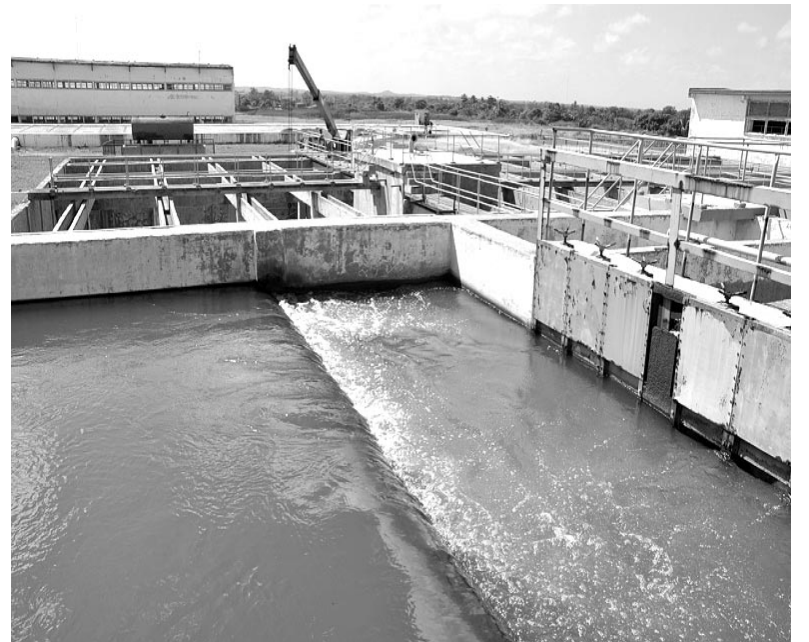
La Ecoia-8 inicia las reparaciones que darán vida al tercer decantador de la Potabilizadora, que puesto en funcionamiento lograría procesar los 1 800 litros por segundo que tiene de capacidad total la planta de tratamiento.

“En la Potabilizadora de Camagüey es necesario echar a andar un tercer módulo que siempre estuvo allí con todas las condiciones, pero no se utilizó por varias razones y se dejó a la suerte de las inclemencias del tiempo; además de la reparación de los dos decantadores que funcionan con estruc-

turas de hormigón deterioradas ya por los años de explotación y los productos químicos agresivos”, explicó Rafael Vázquez, supervisor para inversiones de esta planta.
